## Kwaliteit nieuwe slijtlaag van fietsstroken en kruisingsvlak Spanbroekerweg vanaf VVS'46 tot Wadway.

## DORPSRAAD SPANBROEK OPMEER

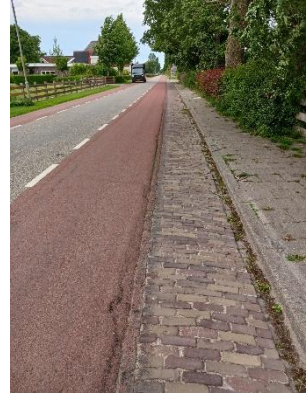
- **Kale plekken**  
Kale plekken in de slijtlaag, Volgens de aannemer zijn deze ontstaan doordat voertuigen tijdens de uitvoering opzettelijk slipt of hard optrokken. Bestuurders waren het niet eens met de verkeersmaatregelen en uitten op deze manier hun frustratie. Deze plekken worden plaatselijk hersteld en afgestrooid met dezelfde kleur steenslag. De aannemer beweert in een reactie wel dat de kale plekken cosmetisch zijn en geen gevolgen hebben voor de weggebruiker maar de rode accentkleur op het kruisingsvlak is grotendeels al verdwenen. Hiermee verdwijnt dus ook de signaalwerking.

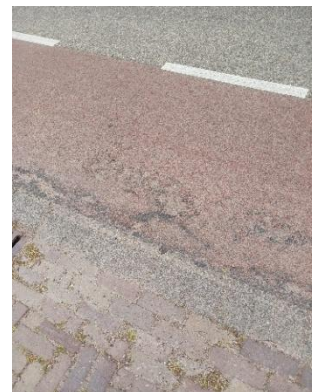
- **Loslatende steenslag**  
Vooral bij de middenstrook (beige steenslag) laat veel steenslag los. Dit is goed zichtbaar in de bermen en goten. De aannemer heeft aangegeven dat de toegepaste bitumen de gestrooide

steenslag niet goed heeft opgenomen. Hierdoor hecht de steenslag onvoldoende en laat deze los. De aannemer heeft meerdere herstelopties voorgesteld, maar tot op heden zijn deze nog niet geaccepteerd door de gemeente.

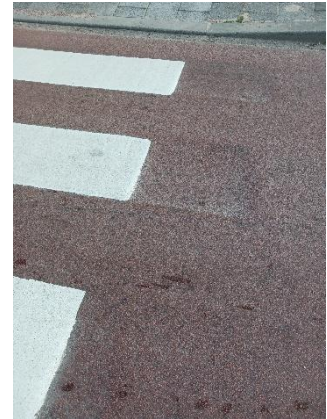
Op sommige plekken zijn sporen en vlakken zichtbaar in de rijbaan, met name bij de voetgangersoversteek. Hier is de bestaande witte markering verwijderd, omdat bitumen niet hecht op witte verf. Bij het verwijderen is een freesmachine gebruikt die deels ook de oude slijtlaag heeft meegenomen. Hierdoor zijn sporen van 0 tot 5 mm diep ontstaan. Deze zijn zichtbaar door de nieuwe slijtlaag heen.

De gemeente is in gesprek met de aannemer om binnen de garantieafspraken spoedig tot een passende oplossing te komen. Wij houden als Dorpsraad de vinger aan de pols.
